CASO CLÍNICO

Corazón de mimbre, cuerpo de titanio: deformación plástica de 90° sin rotura en una placa volar bloqueada de radio distal

Hospital FREMAP Majadahonda. Madrid

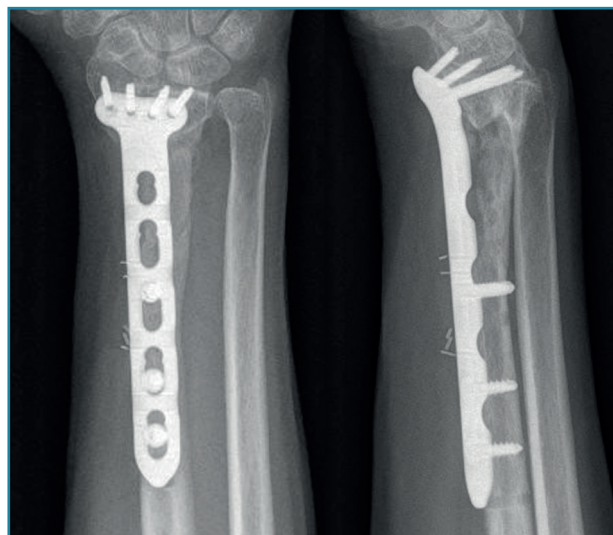
Figura 1. Radiografías anteroposterior y lateral tras la segunda cirugía, de abril de 2023, realizada por pseudoartrosis metafisaria del radio distal. Se observa nueva osteosíntesis mediante placa volar larga metafisodiafisaria tras aporte de injerto óseo.

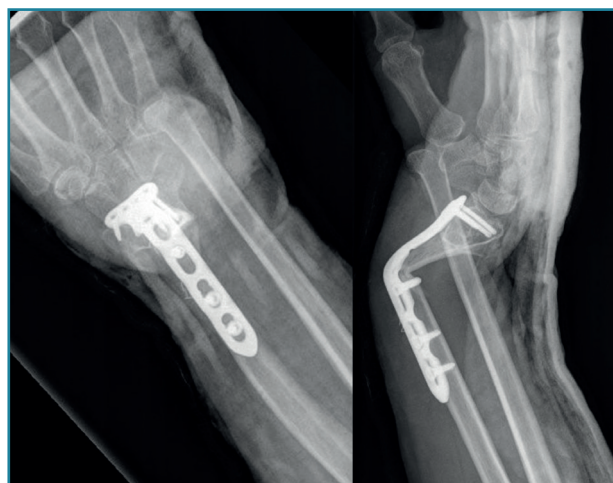
Figura 2. Radiografías anteroposterior y lateral del segundo episodio traumático, en mayo de 2025. Se aprecia refractura metafisodiafisaria del radio distal con deformación plástica extrema, de aproximadamente 90°, de la placa volar bloqueada.

En mayo de 2025 la paciente sufre un nuevo accidente laboral, reproduciendo el mismo mecanismo lesional, al girar bruscamente el volante del camión. Las radiografías y la TAC realizadas evidencian una deformación plástica de aproximadamente 90° hacia dorsal de la placa volar bloqueada, localizada en su tercio medio, coincidiendo con un segmento sin tornillos, asociada a una fractura metafisodiafisaria del radio distal y a una luxación completa de la articulación radiocubital distal, sin rotura del implante ni de los tornillos (**Figura 2**). La exploración neu-

El interés de este caso reside en destacar el comportamiento muy poco habitual de una placa y su manejo urgente. La explicación más plausible de este comportamiento es que se deba al tipo de mecanismo traumático; una torsión de la muñeca transmitida a través del volante más que un impacto directo puro. Esto generó una fuerza suficiente para superar el límite elástico del titanio, pero

no para exceder su máxima resistencia, por lo que se deformó, pero no se rompió.

Desde el punto de vista mecánico, el titanio presenta rigidez menor que el acero y se comporta de forma más parecida al hueso cortical. Por ello, puede tolerar cierto grado de deformación antes de la rotura, cosa que el acero podría no haber resistido.

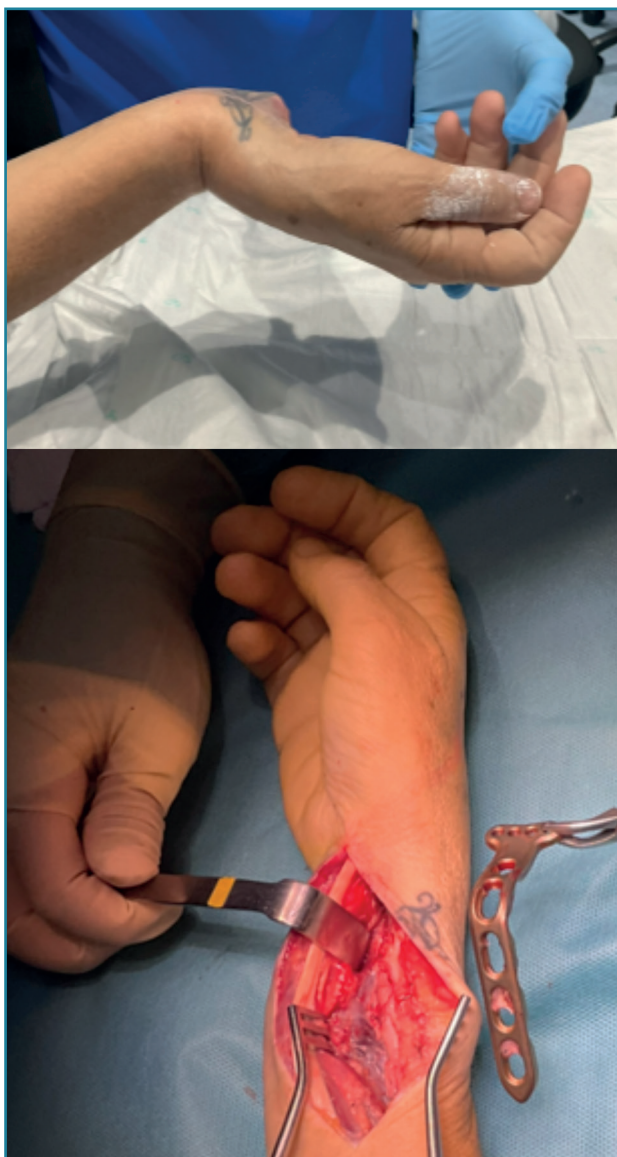
Figura 3. Imágenes intraoperatorias tras la retirada del implante, en las que se observa la deformación plástica de la placa volar bloqueada.
