Luxación del polietileno en un caso de prótesis unicompartmental de rodilla

P. Sánchez Gómez, L. Sánchez Navas, A. García Gálvez,
V. Mira Viudes, J.A. Lozano Requena

Servicio COT Hospital Vega Baja. Orihuela, Alicante

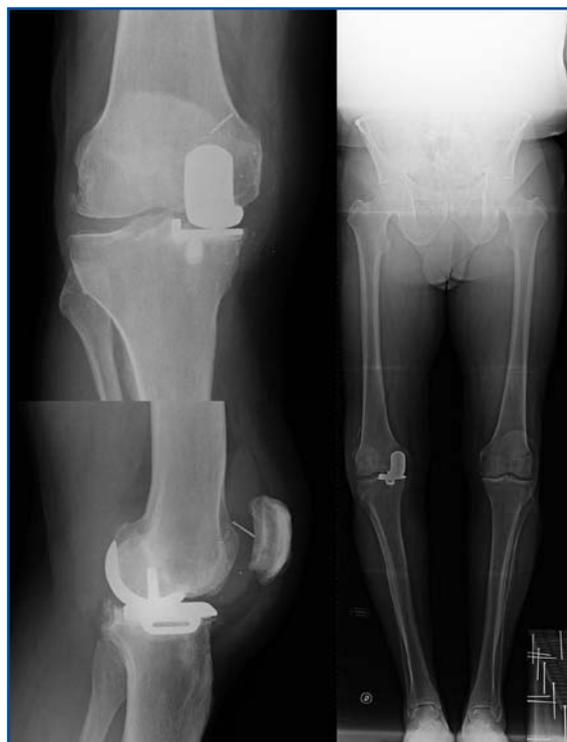
Figura 1. Imágenes radiológicas anteroposterior, lateral y telemetría de miembros inferiores en carga, donde se observa una disminución de la interlínea articular interna, componente femoral en flexión e imagen metálica lineal subrotuliana interna, con un eje mecánico pasando justo medial al compartimento interno.

La exploración radiológica inicial de la rodilla derecha consistente en proyecciones anteroposterior y lateral, y telemetría de miembros inferiores en carga (**Figura 1**), reveló una disminución de la interlínea articular interna, componente femoral en flexión e imagen metálica lineal subrotuliana interna, con un eje mecánico pasando justo medial al compartimento interno.

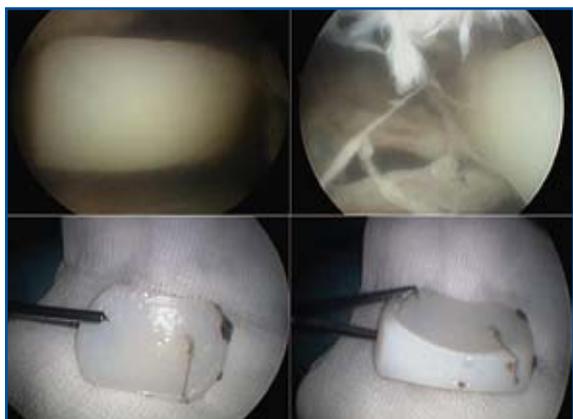
Figura 2. Imágenes artroscópicas de la localización en fondo de saco subcuadricipital del inserto de polietileno. Inserto de polietileno después de su extracción por miniartrotomía.

Ante la sospecha de luxación del polietileno se decidió de conformidad con el paciente una exploración artroscópica inicial de la articulación para establecer el diagnóstico de certeza y planificar el posible rescate, donde se evidenció la luxación completa del polietileno, la progresión

degenerativa de los compartimentos femoropatelar y femorotibial lateral y la rotura degenerativa del ligamento cruzado anterior, procediendo a la extracción del inserto de polietileno a través de una miniartrotomía (**Figura 2**).

Tras los hallazgos artroscópicos se decidió una sustitución de la prótesis unicompartmental por otra tricompartmental tipo Nex Gen LPS Flex® (Zimmer).

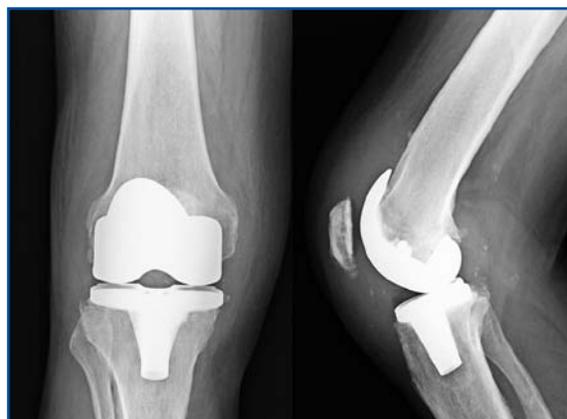
Figura 3. Imágenes radiológicas anteroposterior y lateral tras el recambio protésico.

El paciente ha seguido una evolución satisfactoria en consultas externas con un balance articular a seis meses de 0-120° e imágenes radiológicas sin hallazgos patológicos (**Figura 3**).
